2025 年 5 月 21 日

## 共同リリース

## AI 画像解析を活用した踏切監視システムが導入 50カ所を突破

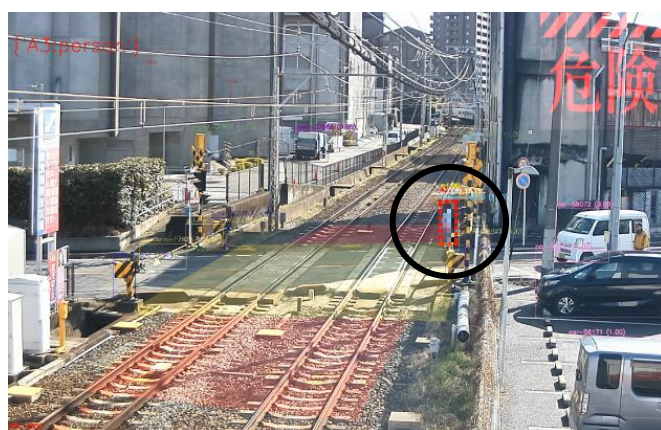
AI 画像解析装置により人を検知している様子（マル枠内の点線）

踏切道を通行する人や車を AI 画像解析で判別し、列車が接近中に人や自動車の滞留等、危険な状況を検知するシステムです。従来の「踏切内に物体が存在しているか」を検知する装置に対し、本システムでは踏切内だけでなく踏切の周囲も含めてカメラの映像に映る人や自動車等がどのように動いているかを検出・解析する AI 画像解析技術を用いることで、異常検知の性能を高めています。これにより事故の予兆を検知し、列車乗務員への迅速な情報伝達を通して踏切事故の防止に努めています。
